易しい科学の話

原発はまた事故を起こすのだろうか？

吉岡 芳夫

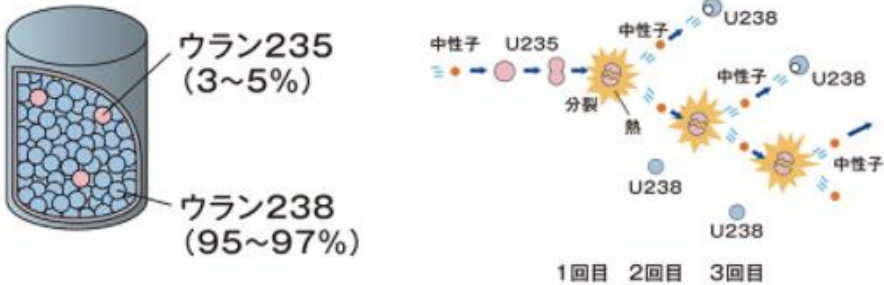
ウラン235とウラン238の割合と核分裂連鎖反応	核分裂数の制御の方法
原子力発電の場合	<p>ウラン235の割合が低く、中性子がウラン238に吸収される等の理由により核分裂が一定の規模で継続する</p>

<p>ウラン235 (3~5%) ウラン238 (95~97%)</p> <p>1回目 2回目 3回目</p>	<p>制御棒が多数設置されており、また自己制御性があるため急激に核分裂数が増加することはない</p>
原子爆弾の場合	<p>ウラン235の割合がほぼ100%と高いため、中性子が他の物質に吸収されず、核分裂が次々に起こり、一瞬のうちに爆発的なエネルギーが放出される</p>

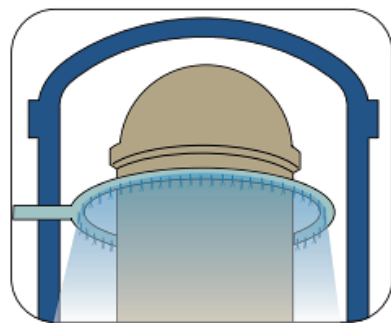
格納容器スプレイ装置

格納容器の内壁に取り付けたドーナツ型の水管からも、水がシャワーのように流れて格納容器の内部を冷却。これが格納容器スプレイである。

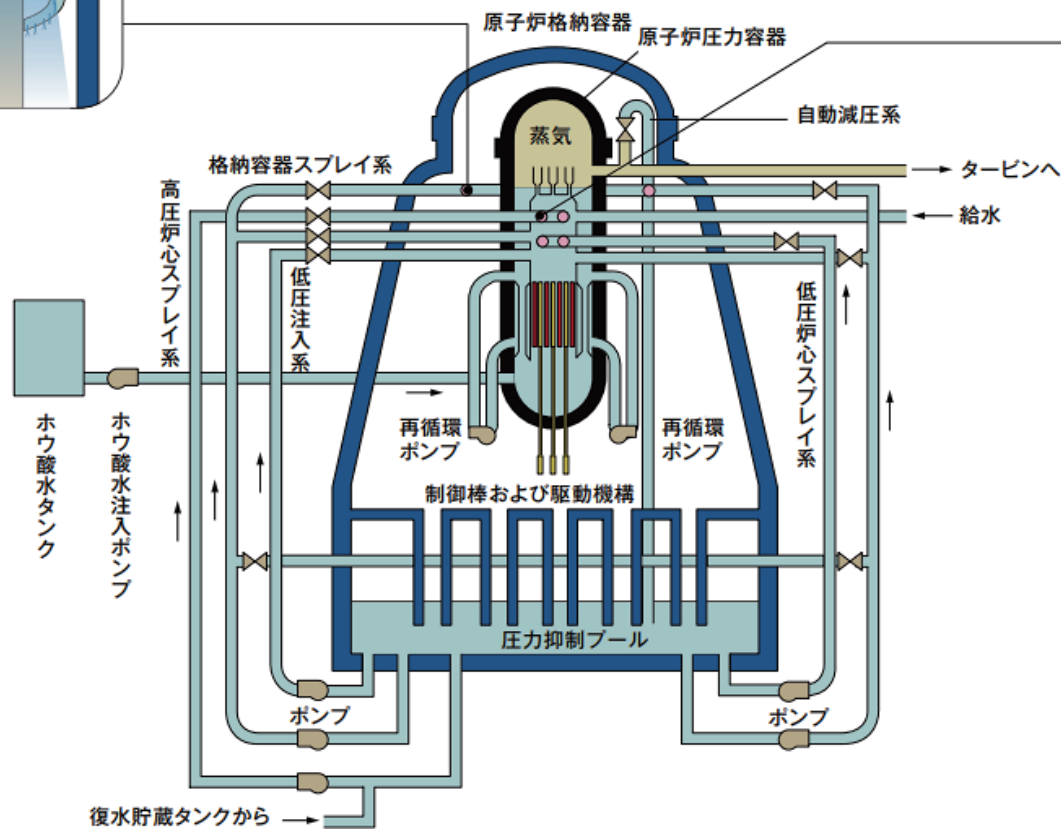
非常用炉心冷却装置

ドーナツ型の穴のあいた水管があって炉心の水が減ると、自動的にスプレイのように放水され燃料を冷却。これが炉心スプレイ系の冷却装置である。

原子炉から、水が大きく漏れるようなときに、原子炉の外から、冷却用の水を原子炉内に放水する。

压力容器を外から冷やす

压力容器の中を冷やす
(燃料に水を吹きかける)

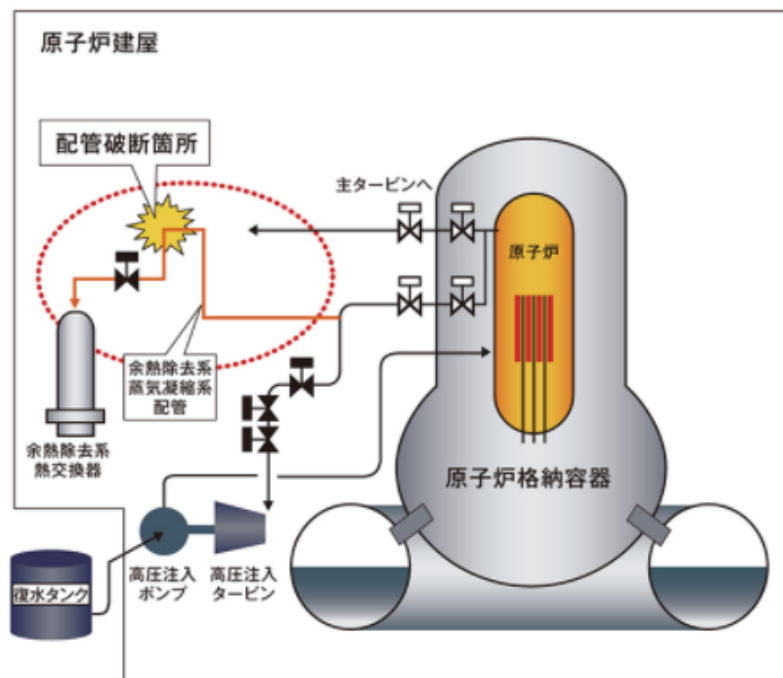
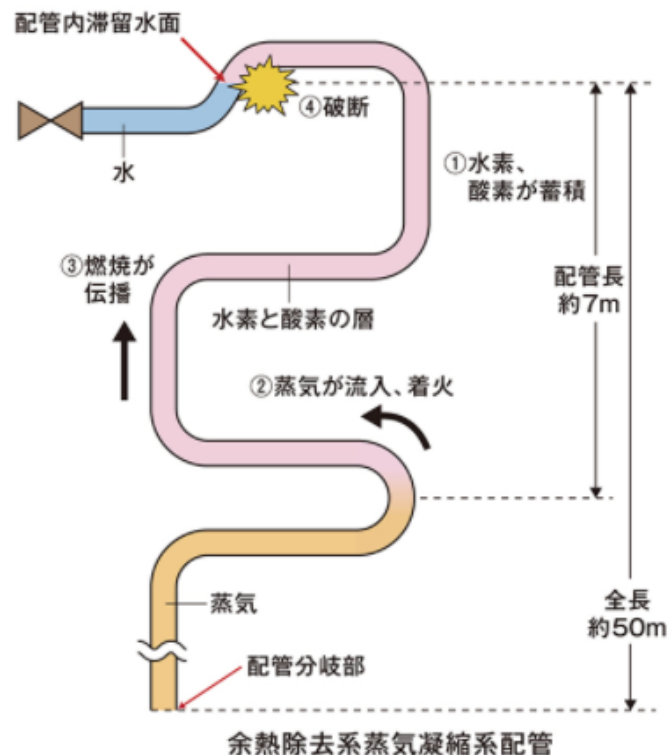
浜岡原子力発電所1号機配管破断事故の概要

2001年11月7日17時2分、中部電力(株)浜岡原子力発電所1号機で、高圧注入系の手動試験を実施したところ、余熱除去系蒸気凝縮系配管が破断

- ①配管上部で、蒸気が凝縮。濃度の高い水素と酸素が、水面から約7mの位置まで蓄積
- ②高圧注入系手動起動試験による圧力変動で、高温の蒸気が水素と酸素の層に流入し、着火。貴金属が触媒として作用した可能性がある
- ③着火後、燃焼が水素と酸素の層の中を伝播(燃焼状態:爆燃→爆轟)
- ④配管内の圧力が急激に上昇、水面近くのエルボ部が破断(約3,000気圧)。また、他の配管部が変形

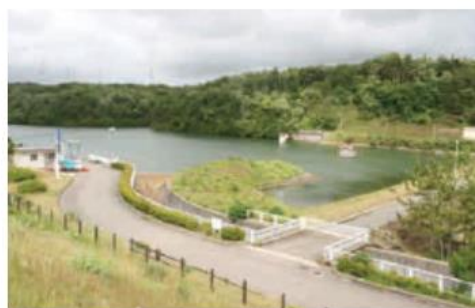
大坪川ダム

- 原子炉や使用済燃料貯蔵プールへの注水
水源の一つとして、敷地内にある大坪川ダム
(有効貯水量36万 m^3)の大容量水源も利用
- 原子炉や使用済燃料貯蔵プールへの
注水時の水源として耐震性の高い
大容量淡水貯水槽を設置済

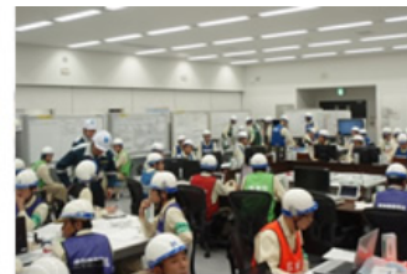
緊急時対策棟・増設緊急時対策所(指揮エリア)

緊急時対策棟を設置、さらに増設緊急時対策所(指揮エリア)を
設置しました。

- ・ 重大事故等発生時の対応拠点として、独立した電源や除染設備等を備えた免震構造の
緊急時対策棟を設置済
- ・ 緊急時対策棟よりも更に遮へい機能及び耐震性確保、火災防護対策を高めた
増設緊急時対策所(指揮エリア)を緊急時対策棟の隣りに設置済
